## Skarbo - Kragerø kommune Geoteknisk notat – Byggegrunn

**Byggested/adresse:** Fossingveien 63, 3790 Helle Gnr.:16 Bnr.:41

Oppdragsgiver: **Hellesund AS**  
Formell oppdragstittel: **Geoteknisk notat - Byggegrunn**  
Oppdrags nummer: **10924**  
Rapport dato: **Rev 0 av 29.09.24**

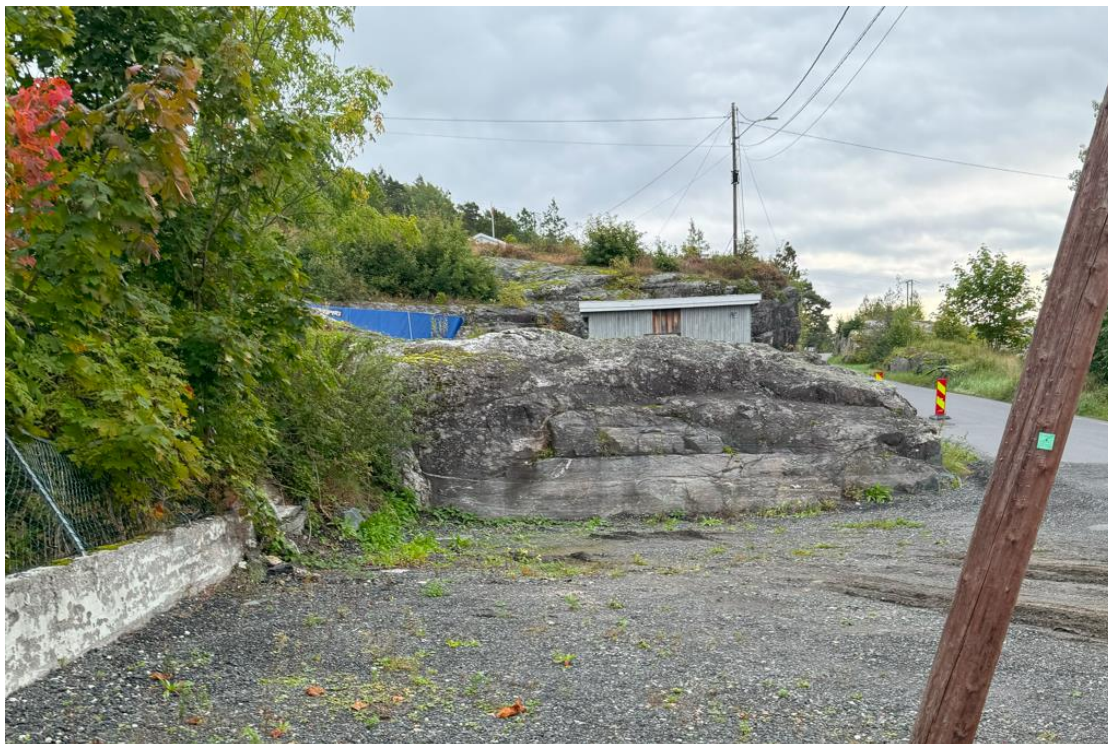
*Bilde tatt nede ved Fossingveien med sikt østover. Synlig fjell rett i front ved parkeringen til skolen og lengre østover på begge sider av Fossingveien.*

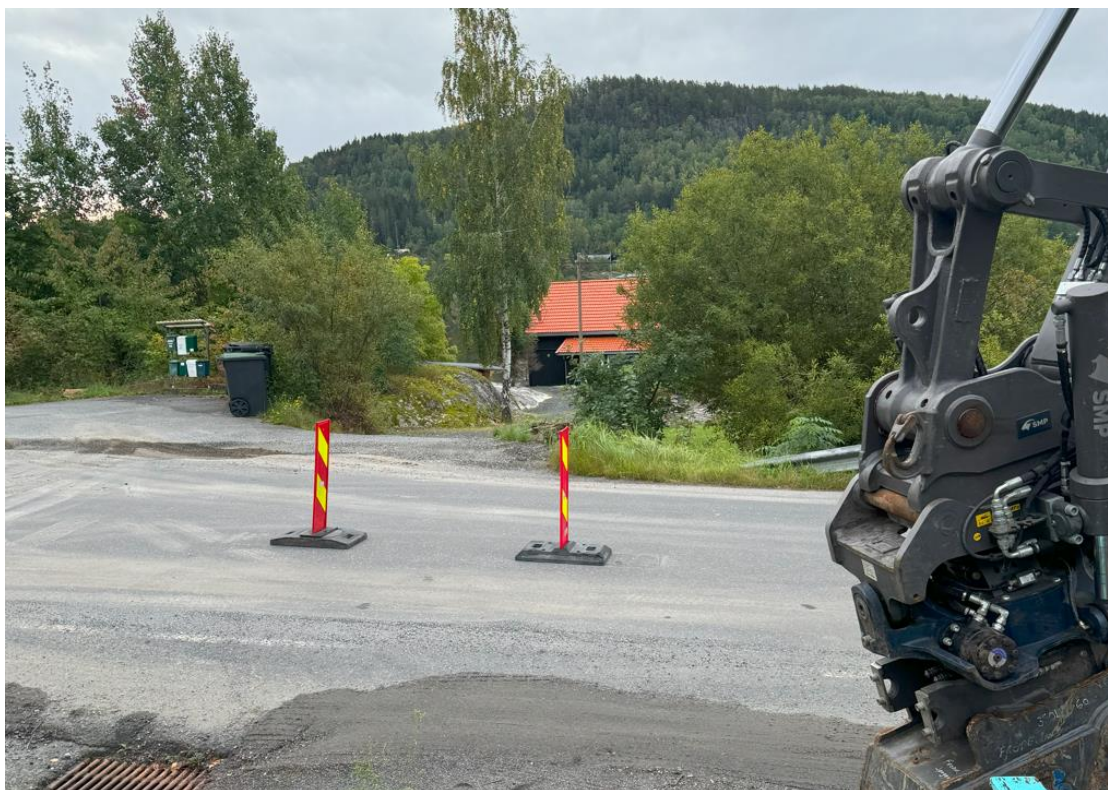
*Bilde viser synlig fjell i dagen rett sør for Fossingveien og aktuell del av reguleringsområdet.*

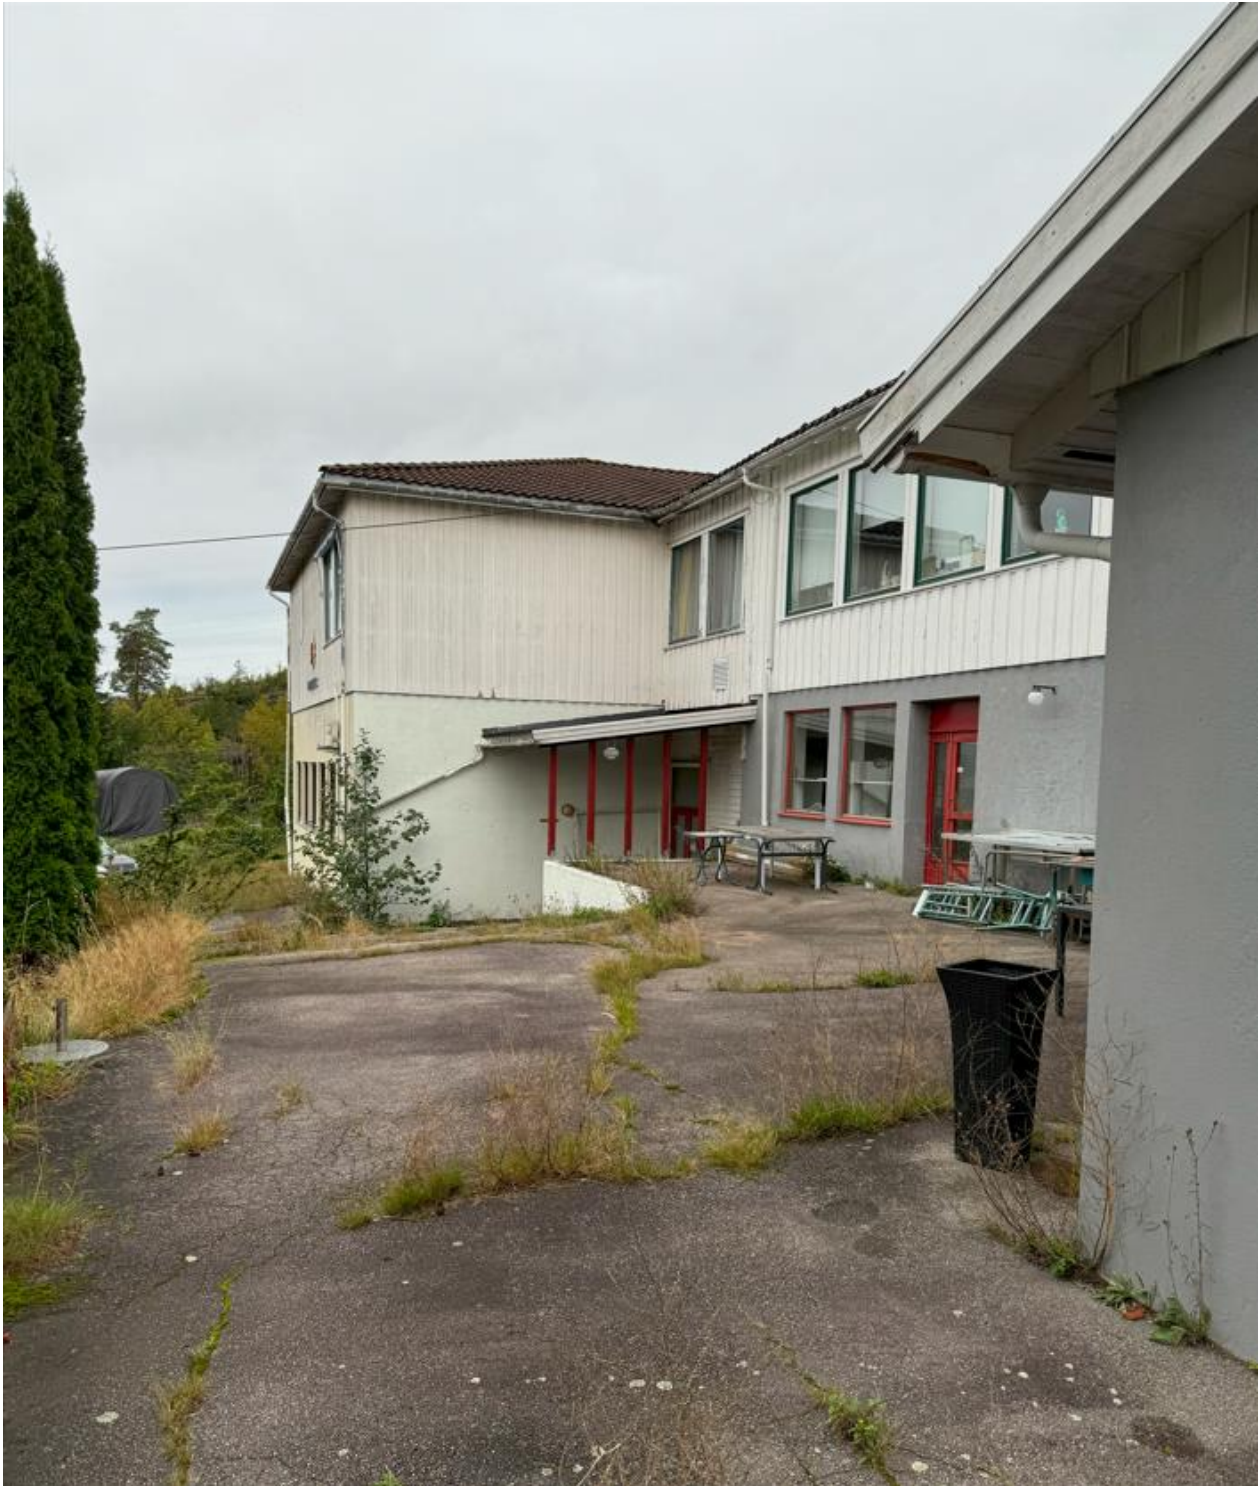
*Eksisterende skolebygning som skal bygges om til ca 12 leiligheter er bygget med betong / murkonstruksjon i hele underetasjen, som vist på bilde. Etter så mange år, er denne fortsatt omtrent helt uten noen form for setningsskader. Dette er et sikkert tegn på at bygget er fundamentert enten direkte ned på fjell eller på komprimert sprengstein med kort avstand ned til fjell.*

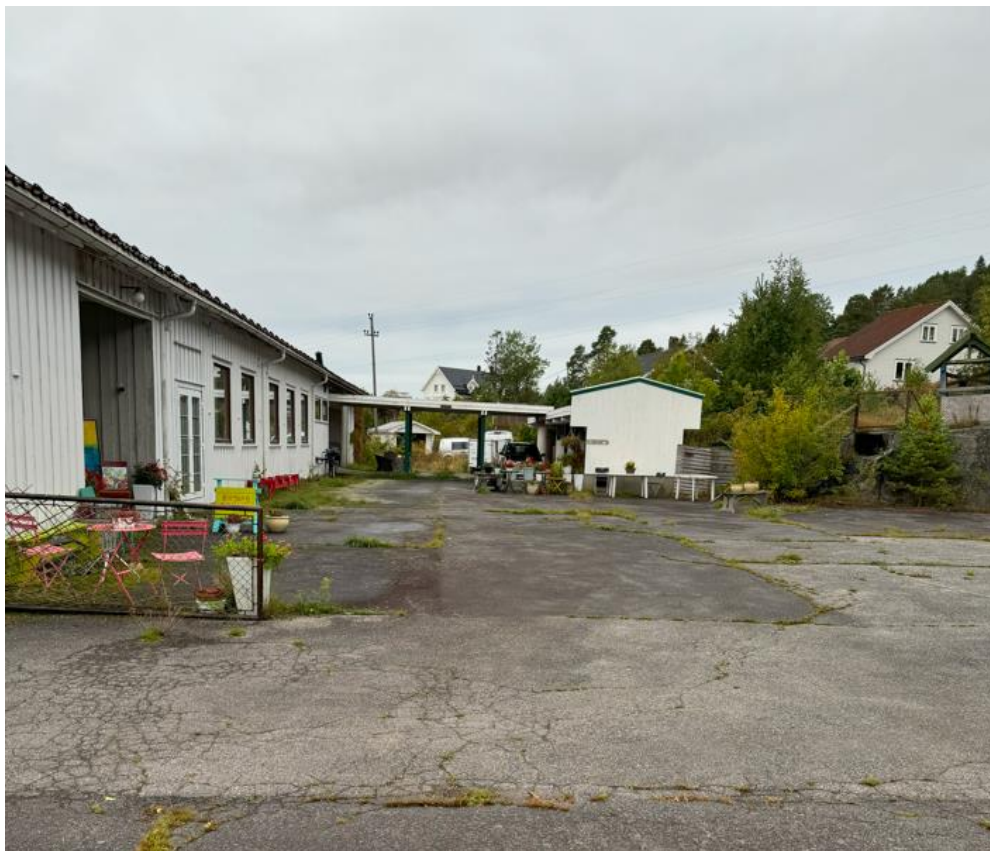
*Bilde viser den gamle skolebygningen til venstre som er fundamentert ned på fjell. Til høyre på bilde stikker en naturlig fjellskjæring opp som danner den bakre delen av gårdsplassen. Området imellom bygning og fjell er fylt opp for etablering av skolegården.*

For nytt leilighetsbygg nordøst på tomten må grunnen sjekkes ut etter vanlige prinsipper for fundamentering da det her er fylt opp med masser for å avrette skolens uteareal.

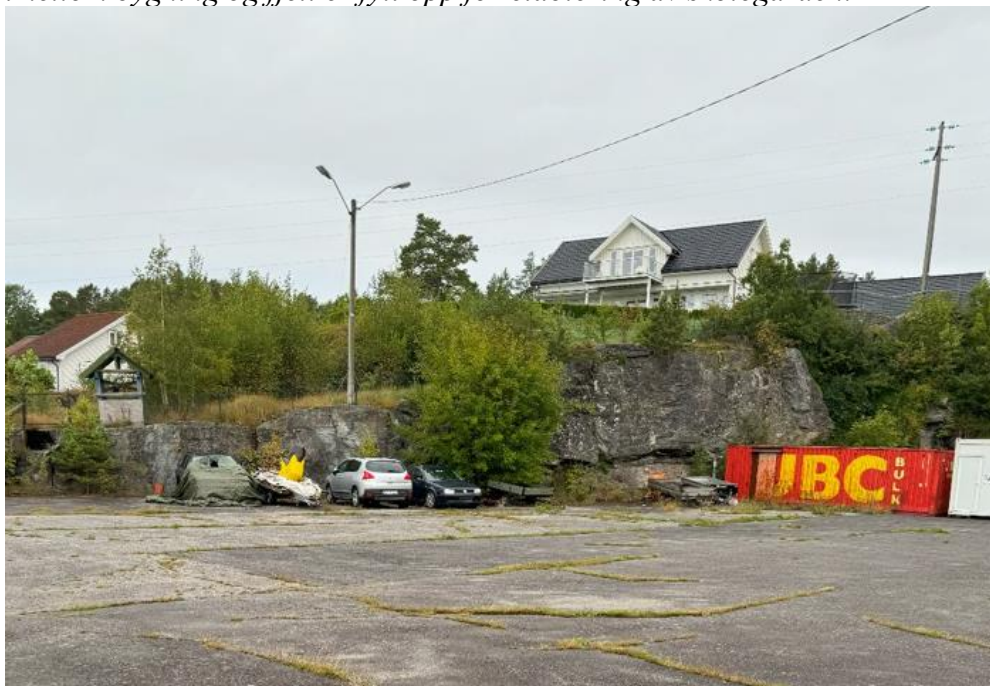
*Samme som bilde over, men litt lengre mot øst.*

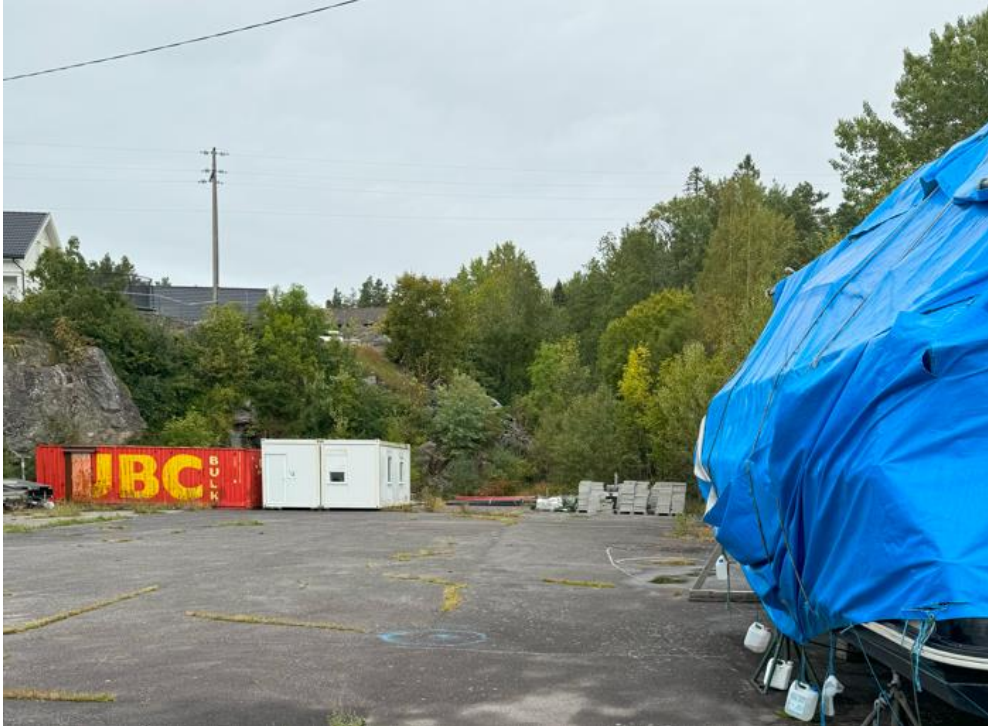
*Området helt innerst mot øst avsluttes med en fjellrabbe som stikker ut og som man tydelig kan se er sprengt i for å utvide arealet til skolegården.*

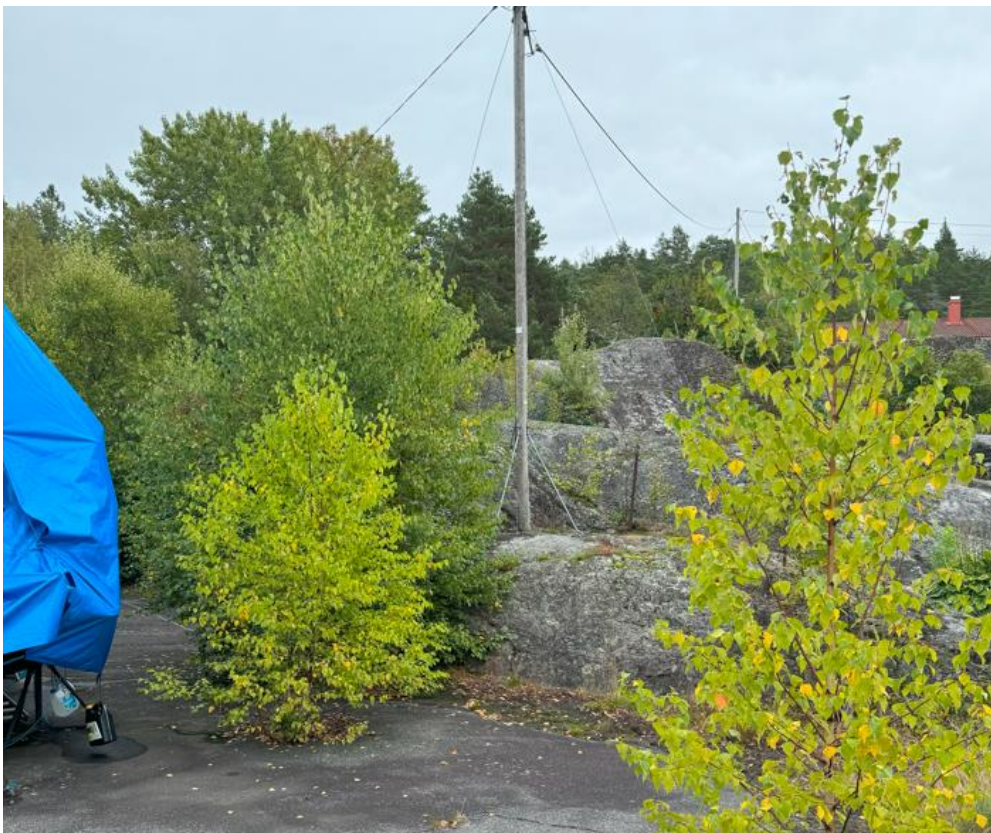
*Bilde mot østre avgrensning og rett øst for nytt leilighetsbygg. Synlig fjell i dagen alle steder.*
