# Sedimentundersøkelse Galeioddveien

Sedimentundersøkelse

DOKUMENTKODE: 10214881-02-RIGM-RAP-002

| EMNE | <b>Datarapport, sedimentundersøkelse</b> | TILGJENGELIGHET | Åpen |

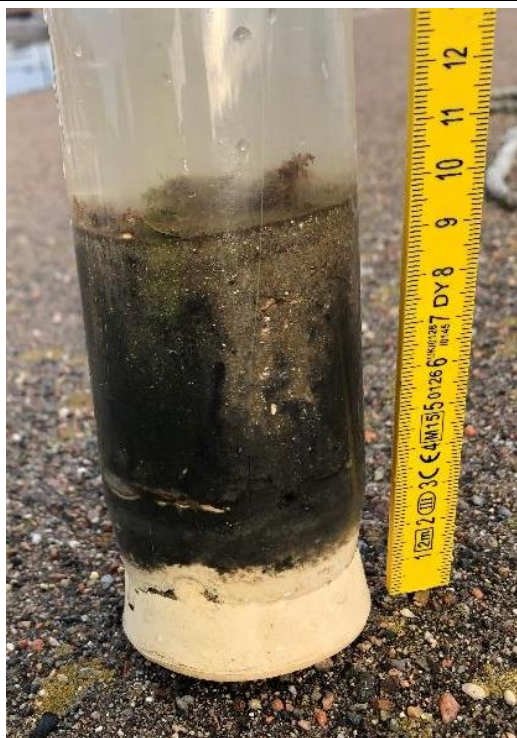
| Prøvepunkt: Sed.1 | | | |
|---|---|---|---|
| Ca. 8 m | Sed.1 | Ja | Det ble gjort tre forsøk med Van Veen-Grab hvorav ett gav treff. Sedimentet hadde en mektighet på om lag 2 cm og var relativt fast. Det var mye blåskjell på havbunnen. Sedimentet besto av sandig grå silt og topplaget var brunt. Vannet over topplaget i blandedebakken var farget av antatt oljefilm. |

Sediment hentet med sylindercorer.

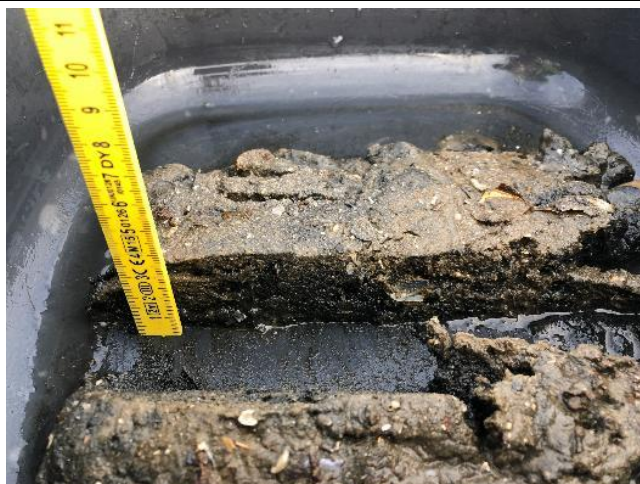
Sediment hentet med Van Veen-Grab.

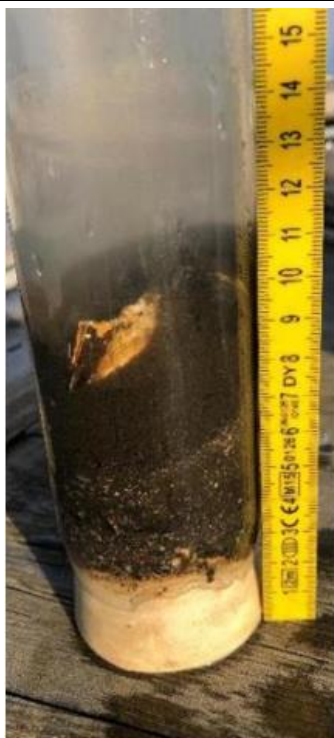
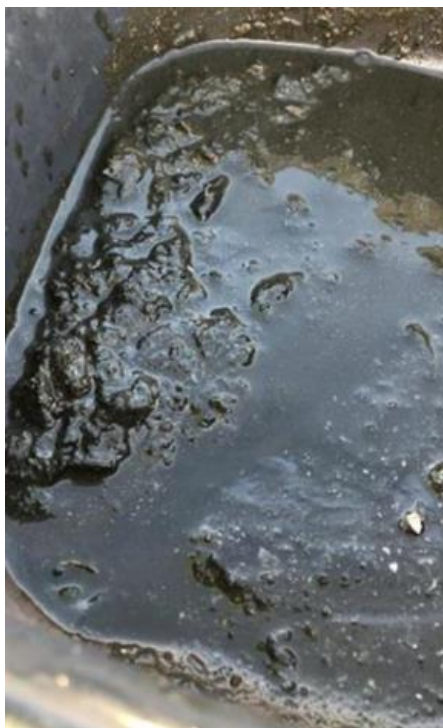
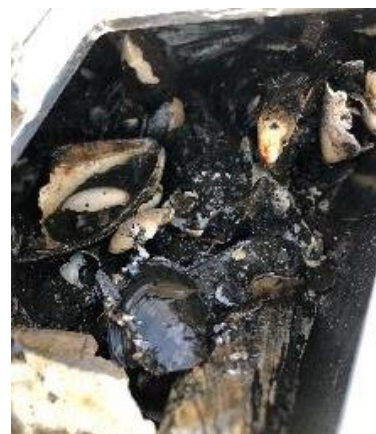
| Prøvepunkt: Sed.2 | | | |
|---|---|---|---|
| 3,5 m | Bland-prøve | | Prøvene ble tatt fra flytebrygge innenfor planlagt utfyllingsområde vest for utstikkeren «Skjæret». Det ble gjort tre stikk med sylindercorer hvorav ett gav treff. Det var vanskelig å få opp prøve med corer. Sedimentet som lot seg hente opp var av mørkebrunt finstoff og inneholdt mange små samt et stort fragment av blåskjell. Mektigheten var om lag 5 cm. Prøven ble blandet med prøvene fra Van Veen-Grab. |
| 3,5 m | Sed.2 | | Det ble gjort tre stikk med Van Veen-Grab hvorav ett gav treff. Sjøbunnen var dekket av mye blåskjellskall, og det var vanskelig prøvetaking med grab grunnet faste sedimenter. Mektigheten i prøven var om lag 2 cm. |

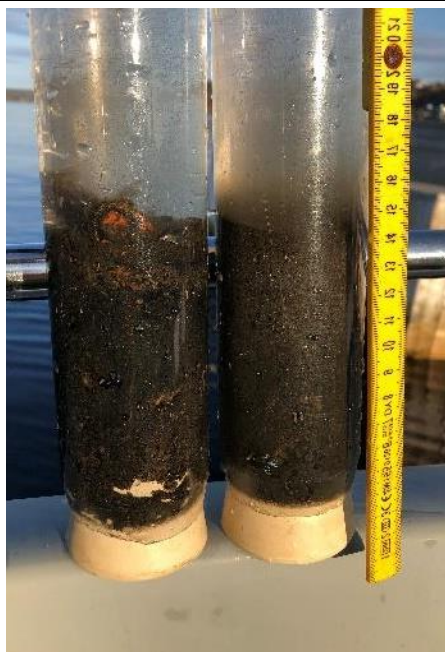
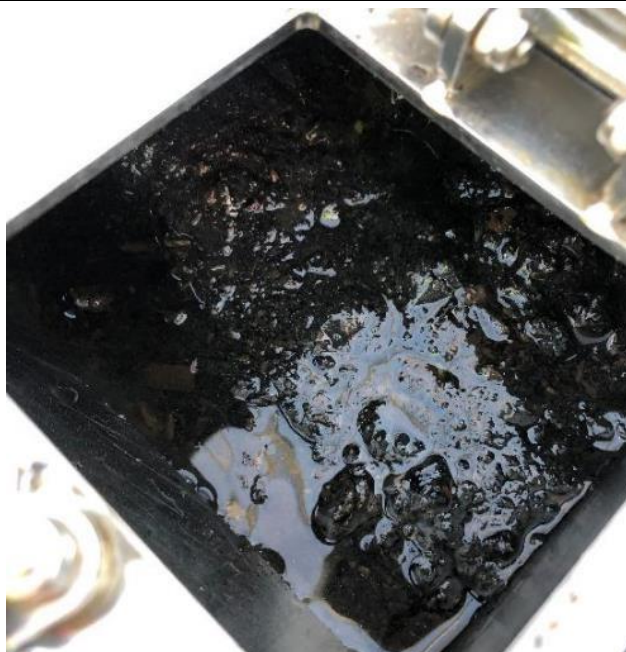
| Prøvepunkt: Sed.3 | | | |
|---|---|---|---|
| 3 – 4 m | Bland-prøve | Ja | Prøvene er tatt fra båt i planlagt utfyllingsområde øst for «Skjæret». Det ble først gjort to stikk med sylindercorer i nordre del av området. Det var 3-4 m dybde og sjøbunnen synes å bestå i hovedsak av blokker og harde masser. Det var ikke mulig å ta opp sediment. I sydenden av området gav to stikk to treff med sylindercorer. Sedimentene var mørke og myke. Sylinder 1 var relativt homogen mens sylinder 2 inneholdt noe trevirke og et mursteinsfragment. Sedimentet luktet H <sub>2</sub> S. Prøvene ble blandet med prøve tatt med Van Veen-Grab som beskrevet under. |
| 3 – 4 m | Sed.3 | Ja | Det ble gjort to forsøk med Van Veen-Grab i nordre del av det planlagte utfyllingsområdet uten at det var mulig å ta ut sediment. I den sydlige delen av området for planlagt utfylling gav et forsøk med Van Veen-Grab resultat. Sedimentet i grabben hadde om lag 2 cm mektighet, luktet H <sub>2</sub> S, var mørkt og mykt og inneholder fragmenter av skjell. Vannfasen i grabben har antatt oljefilm. |
